# **Angoulême – Cathédrale, restauration de la façade occidentale, place Saint-Pierre**

Fouille préventive (2018)

Organisme porteur de l'opération : Éveha

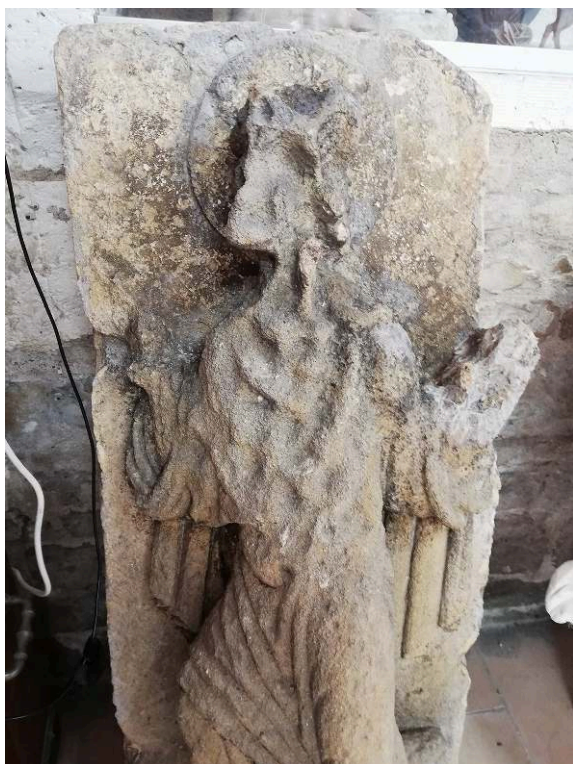
Fig. 1 – Sculpture dans son état actuel

- 8 Le suivi de chantier a consisté à mener des observations sur les travaux de déjointoiement ou de dépose de pierres afin de recueillir des informations complémentaires sur les mises en œuvre et les mortiers et sur les réfections tardives. Dans ce cadre la dépose de trois sculptures érodées a été effectuée.

- 9 Aussi, afin d'interpréter au mieux les détails sculptés des personnages et de proposer une validation des propositions de restitutions, nous avons apporté notre expertise, tant sur le style des plis ou traits que sur les mouvements. Il a été aussi nécessaire de conforter l'identification des huit figures de personnages masculins placés sous les grandes arcades de la façade dont deux d'entre elles devaient être restituées.

- 10 Nous avons interprété ce registre comme une représentation des huit béatitudes en raison du seul personnage figuré pieds nus, qui rappelle l'une des rares représentations sculptées contemporaines connues, le chapiteau du cloître de l'abbaye de Moissac dans le Tarn-et-Garonne. Ici, sur les huit figures, une seule est pieds nus et porte l'inscription « heureux pauvre en esprit ». De ce rapprochement, il a été possible de proposer la distribution des différentes béatitudes du registre sculpté d'Angoulême est de reconnaître dans les deux sculptures déposées, « heureux les artisans de la paix » et « heureux les cœurs purs ».
